Brunla skole

Statusrapport – Stavern Vel – 09.11.2022

Norconsult - Arkitektur Larvik

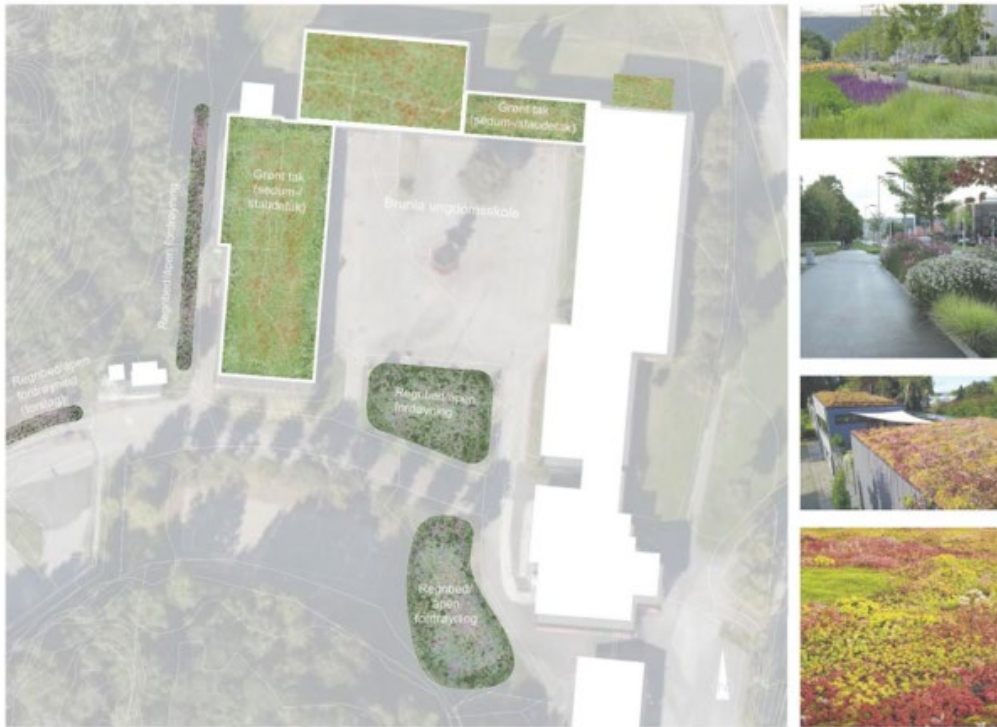
4.3 Skisse fra LARK

Overvann fra store takflater og fra asfalterte flater må fordrøyes. Mulighet til fordrøyning er Sedum tak og regn bed i tillegg til fordrøyningsmagasin under bakken.

Det må gjennomføres en optimalisering i neste fase av prosjektet.

Det må etableres en løsning med fordrøyning av overvannet. I mulighetsstudie er det sett på løsning med fordrøyning i regnbed og Sedum tak, viser til skisse fra landskapsarkitekt.
